菏泽职业学院安置小区国花福邸（含棚  
户区改造）建设项目地块  
土壤污染状况调查报告

委托单位：菏泽职业学院

编制单位：菏泽圆星环保科技有限公司

2021年03月

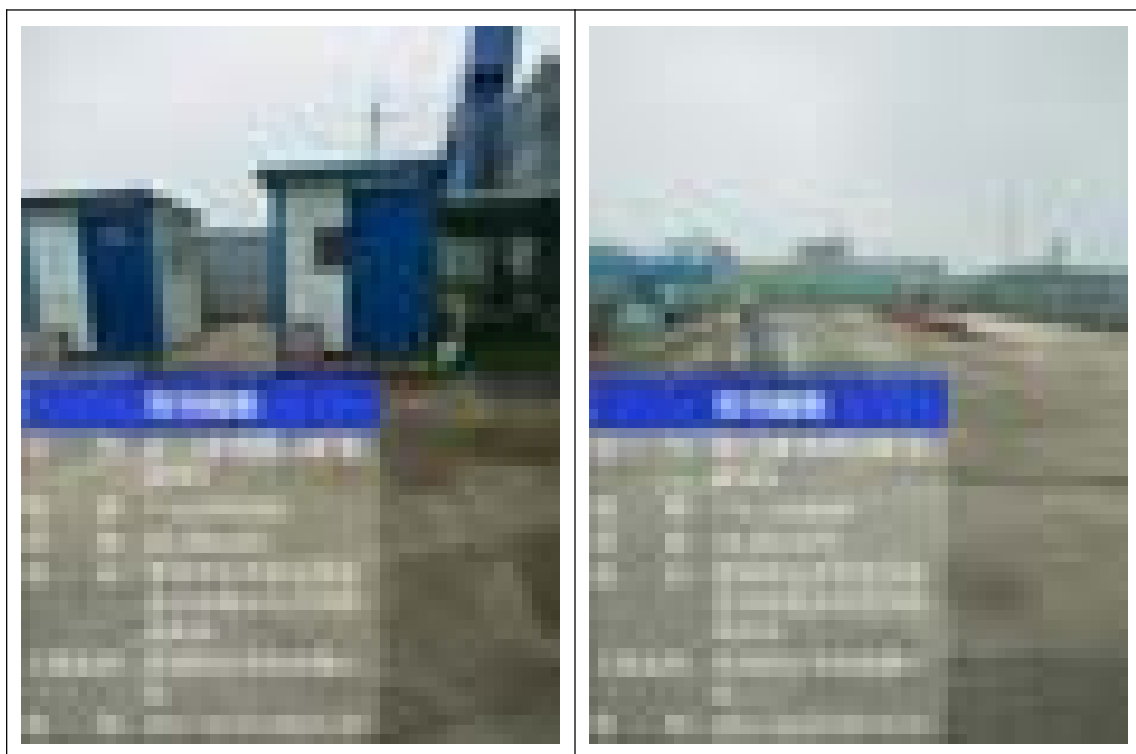
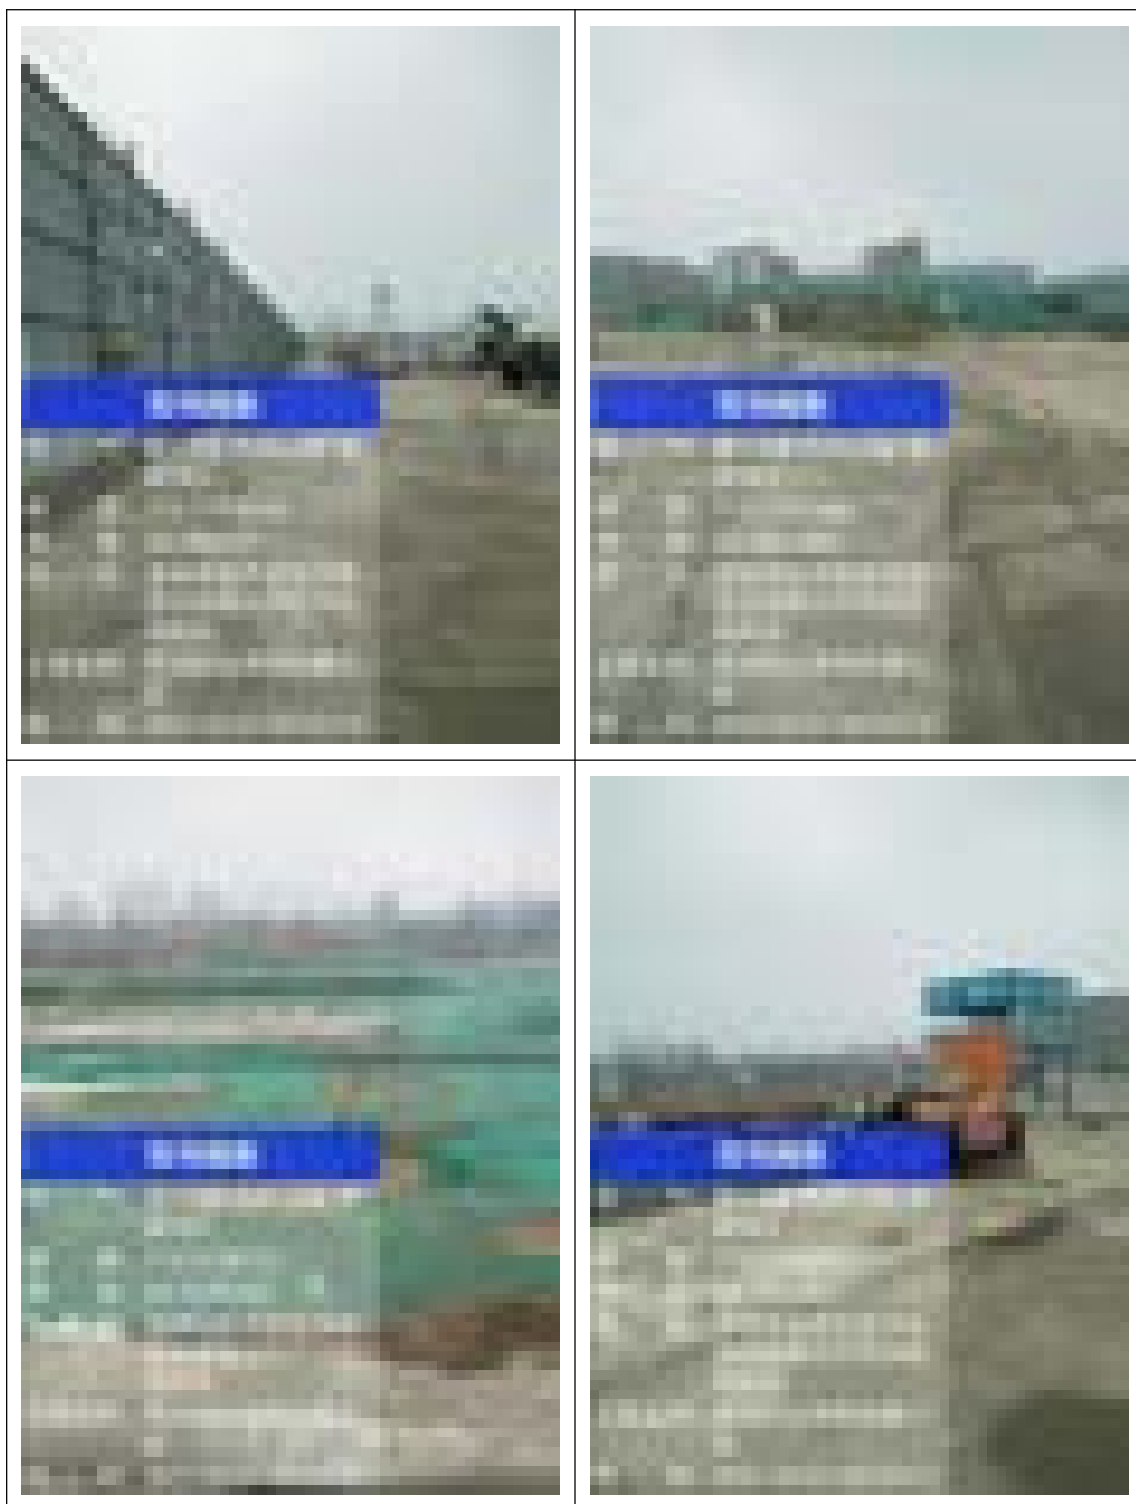
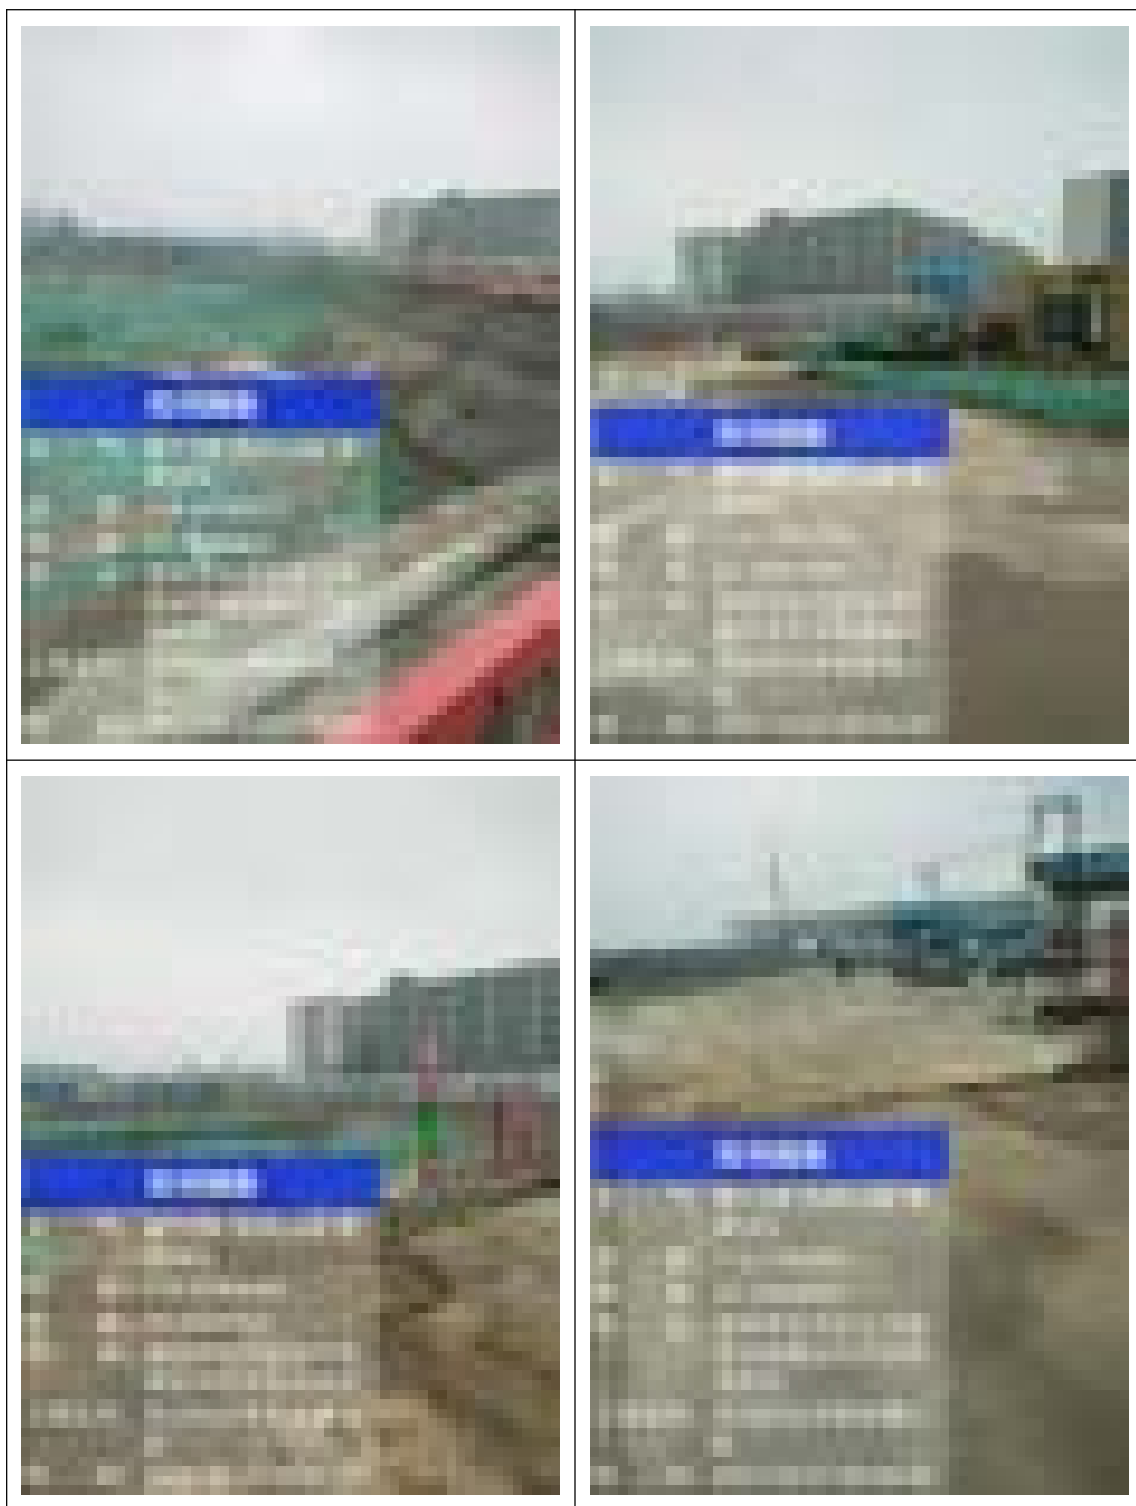
图 3.3-1 项目地块现状图

该项目地块位于牡丹办事处，北邻万花湖底泥清淤工程（在建），西邻菏泽职业中专（在建），南邻毛庄北路，东邻太原路。根据现场勘查可知，地块范围内已建成菏泽职业学院安置小区国花福邸（含棚户区改造）建设项目，院内部分建筑正在建设。地块现状见图 3.3-1。

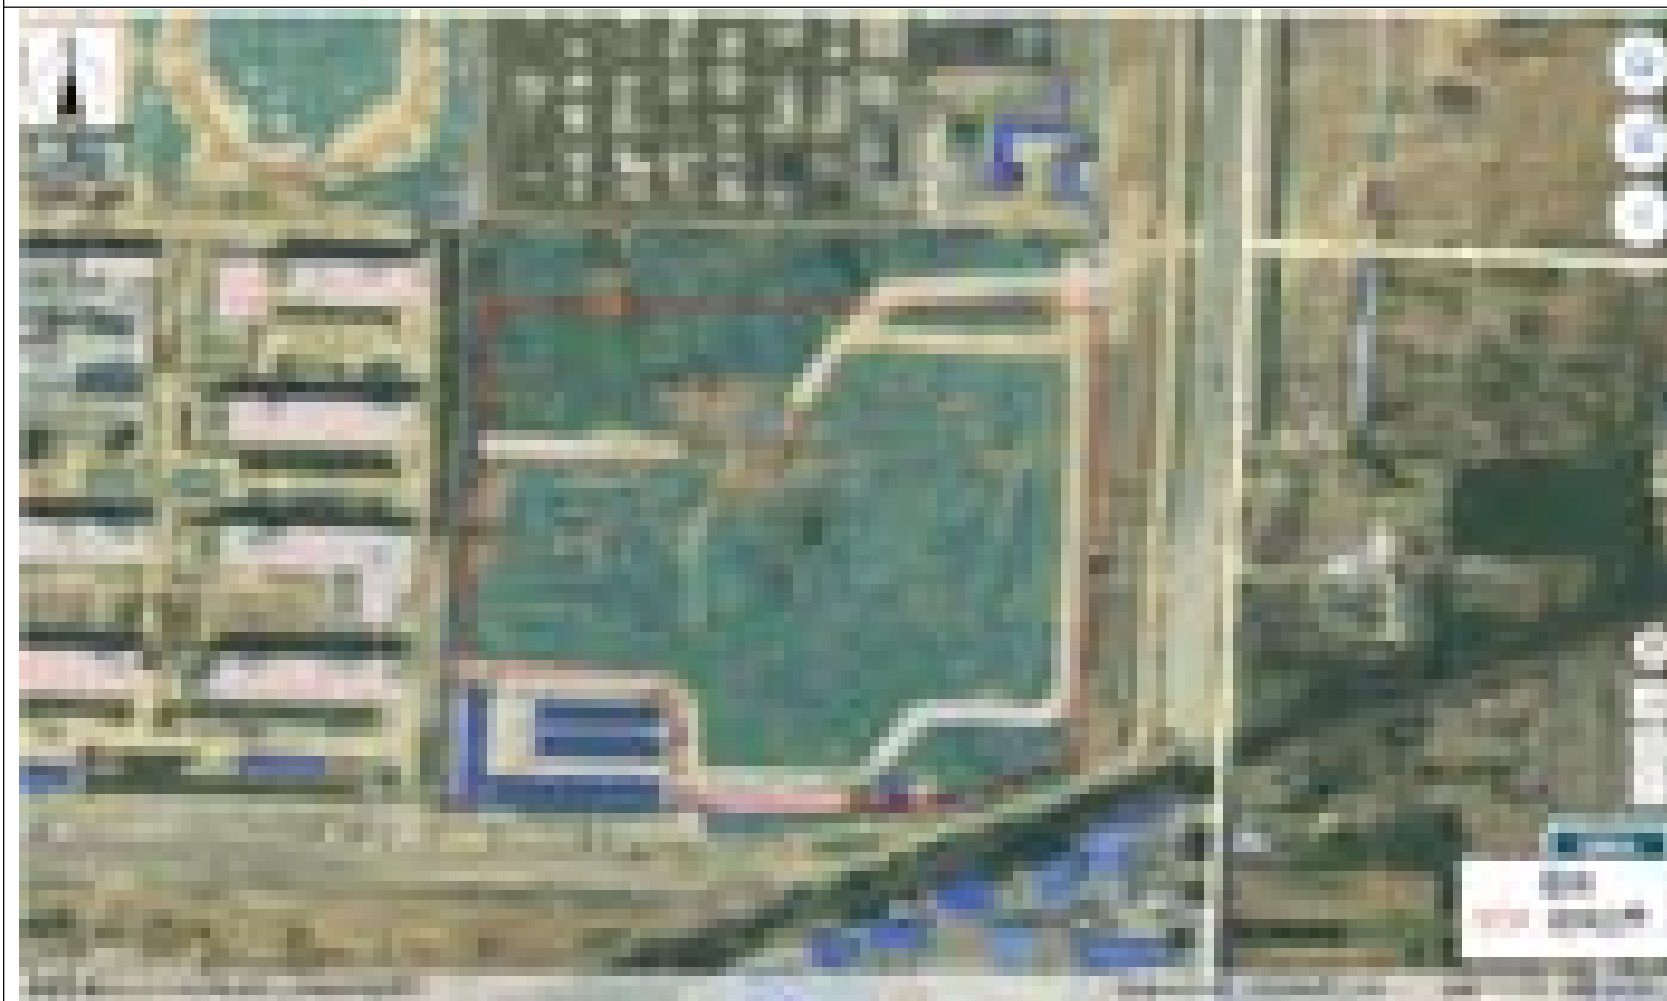
### 2020 年项目地块历史影像图

2020 年与 2019 年相比,项目地块内开始进行国花福邸小区基建。

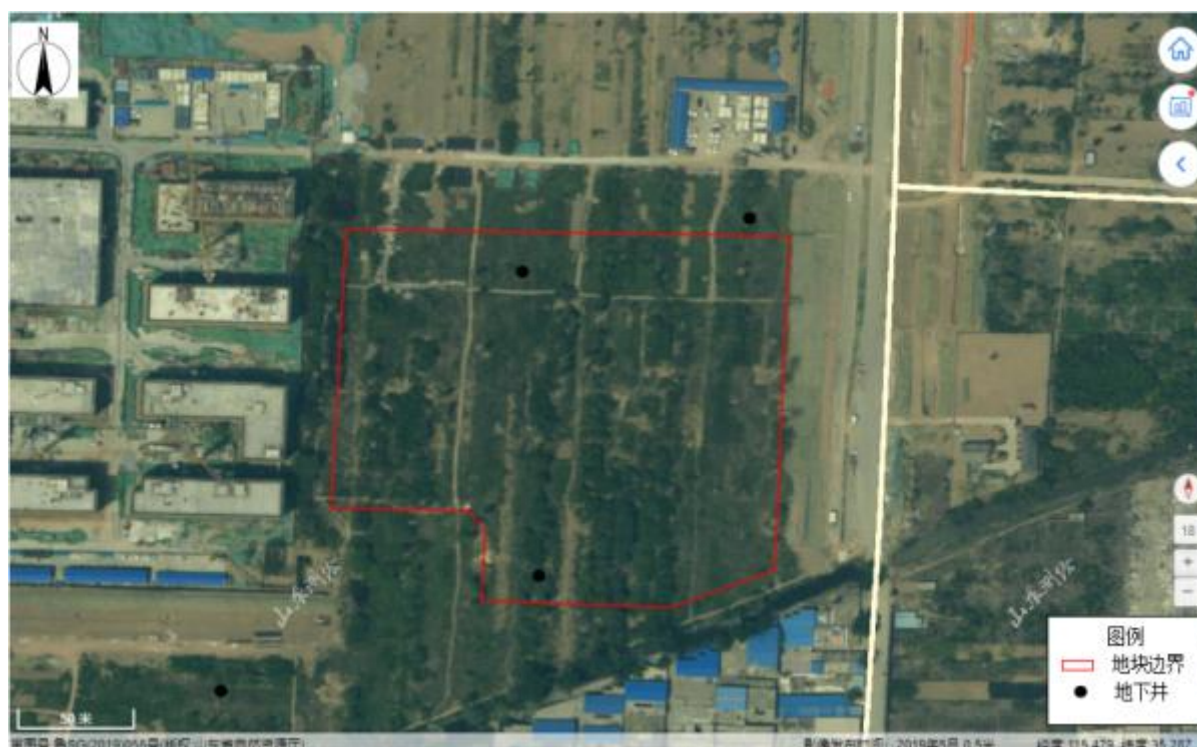
图 4.1-1 地块内深水井位置图

经人员访谈得知：该地块以及周边区域主要灌溉用水为机井地下水，共计 4 眼，具体分布位置见图 4.1-1。不使用其他外来水进行灌溉，因此不存在外来水污染风险。
