菏泽金梦广告装饰工程有限公司“年产
灯箱门扇 13000 扇项目”竣工
环境保护验收报告

菏泽金梦广告装饰工程有限公司 “年产灯箱门扇 13000 扇项目”竣工环境 保护 验收意见

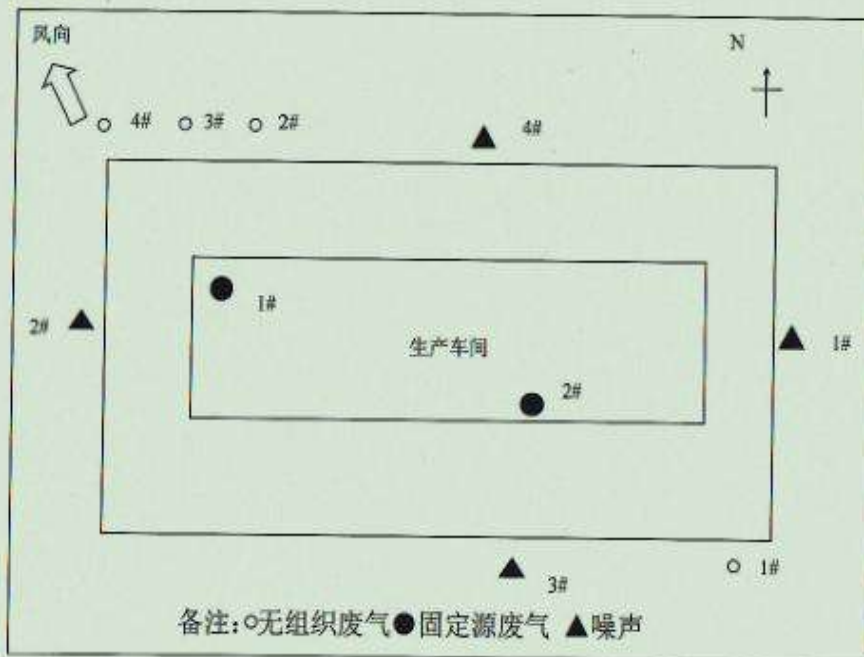
3.厂界及布点示意图

采样日期	采样点位	检测项目	采样频次
2018年04月 14日-15日	1#排气筒采样口	非甲烷总烃	检测2天, 3次/天
	2#排气筒采样口	颗粒物	
	厂界上风向设1个参照点 厂界下风向设3个监控点	非甲烷总烃、颗粒物	检测2天, 4次/天
	厂界四周	噪声	连续2天,昼、夜间各 1次

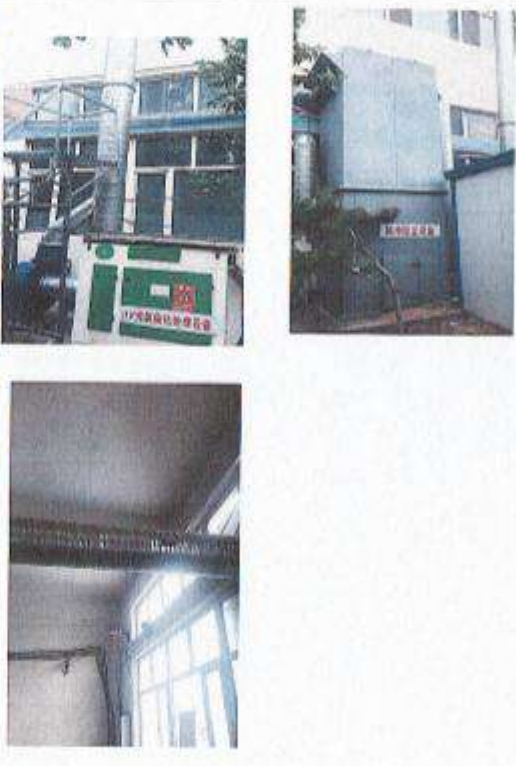
<p>The '整改情况' (Rectification Status) column contains three photographs. The top-left photo shows an outdoor monitoring platform with a green and white sign that reads '废气监测平台' (Exhaust Gas Monitoring Platform). The top-right photo shows a blue metal structure, likely the monitoring platform, with a red and white sign that reads '废气排放口' (Exhaust Gas Emission Point). The bottom photo shows an indoor view of a monitoring platform with a window and a sign that reads '废气监测平台' (Exhaust Gas Monitoring Platform).</p>

整改意见	整改情况
1、规范废气监测永久性监测平台建设，完善治污设施及排放口的环保标识。
