菏泽市牡丹区谢场新居C地块南区土壤污染状况调查报告

1、前言

菏泽市牡丹区谢场新居C地块南区地块（目标调查地块）位于菏泽市牡丹区黄河路与太原路交汇处西北侧，地块东邻太原路，西邻牡丹区花城小学、旭辉金都小区；南邻黄河路、北邻谢场新居居住小区。本次调查地块面积为27375m²（其中22062m²用于建设住宅，剩余部分5313m²规划为人行道和广场，本次调查统一按照居住用地调查，属于第一类用地）。该地块自1960年-2021年为菏泽华星油嘴油泵厂厂房用地，主要用于喷油器、喷油嘴的生产销售项目。2021年4月停产，2021年10月拆除。调查地块原为菏泽华星油嘴油泵有限公司的工业用地，目前土地归属菏泽市东翼置业有限公司，原土地用途为工业用地。

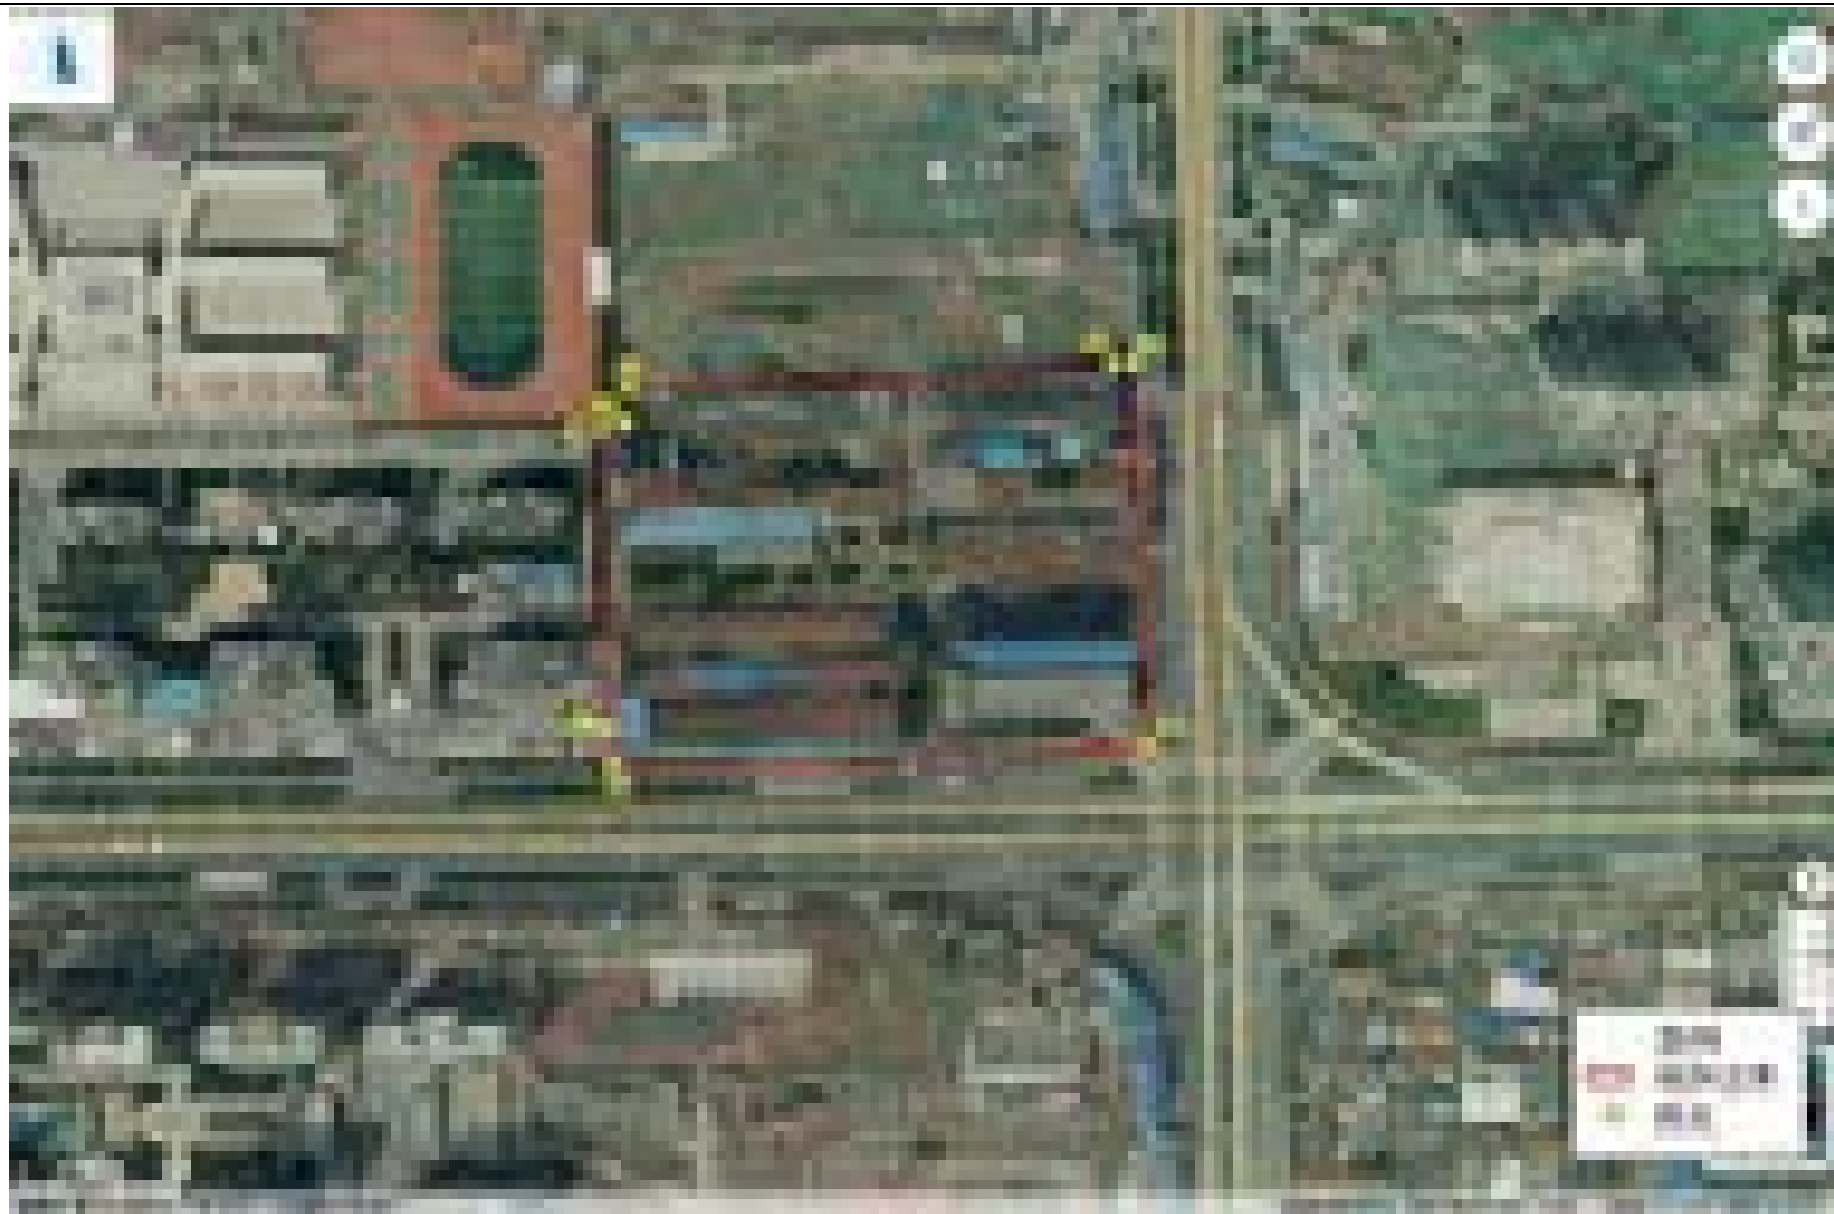
图 2.2-1 调查范围示意图

27375m²，本次调查面积为拆迁红线范围27375m²，用地红线图退线后面积为22062m²。项目地块位于菏泽市牡丹区黄河路与太原路交汇处西北侧，地块东邻太原路，西邻牡丹区花城小学、旭辉金都小区；南邻黄河路、北邻谢场新居居住小区，本项目调查范围示意图见图 2.2-1，调查地块勘测定界图见图2.2-2，拐点坐标一览表见表2.2-1，采用的坐标系为2000 国家大地坐标系。

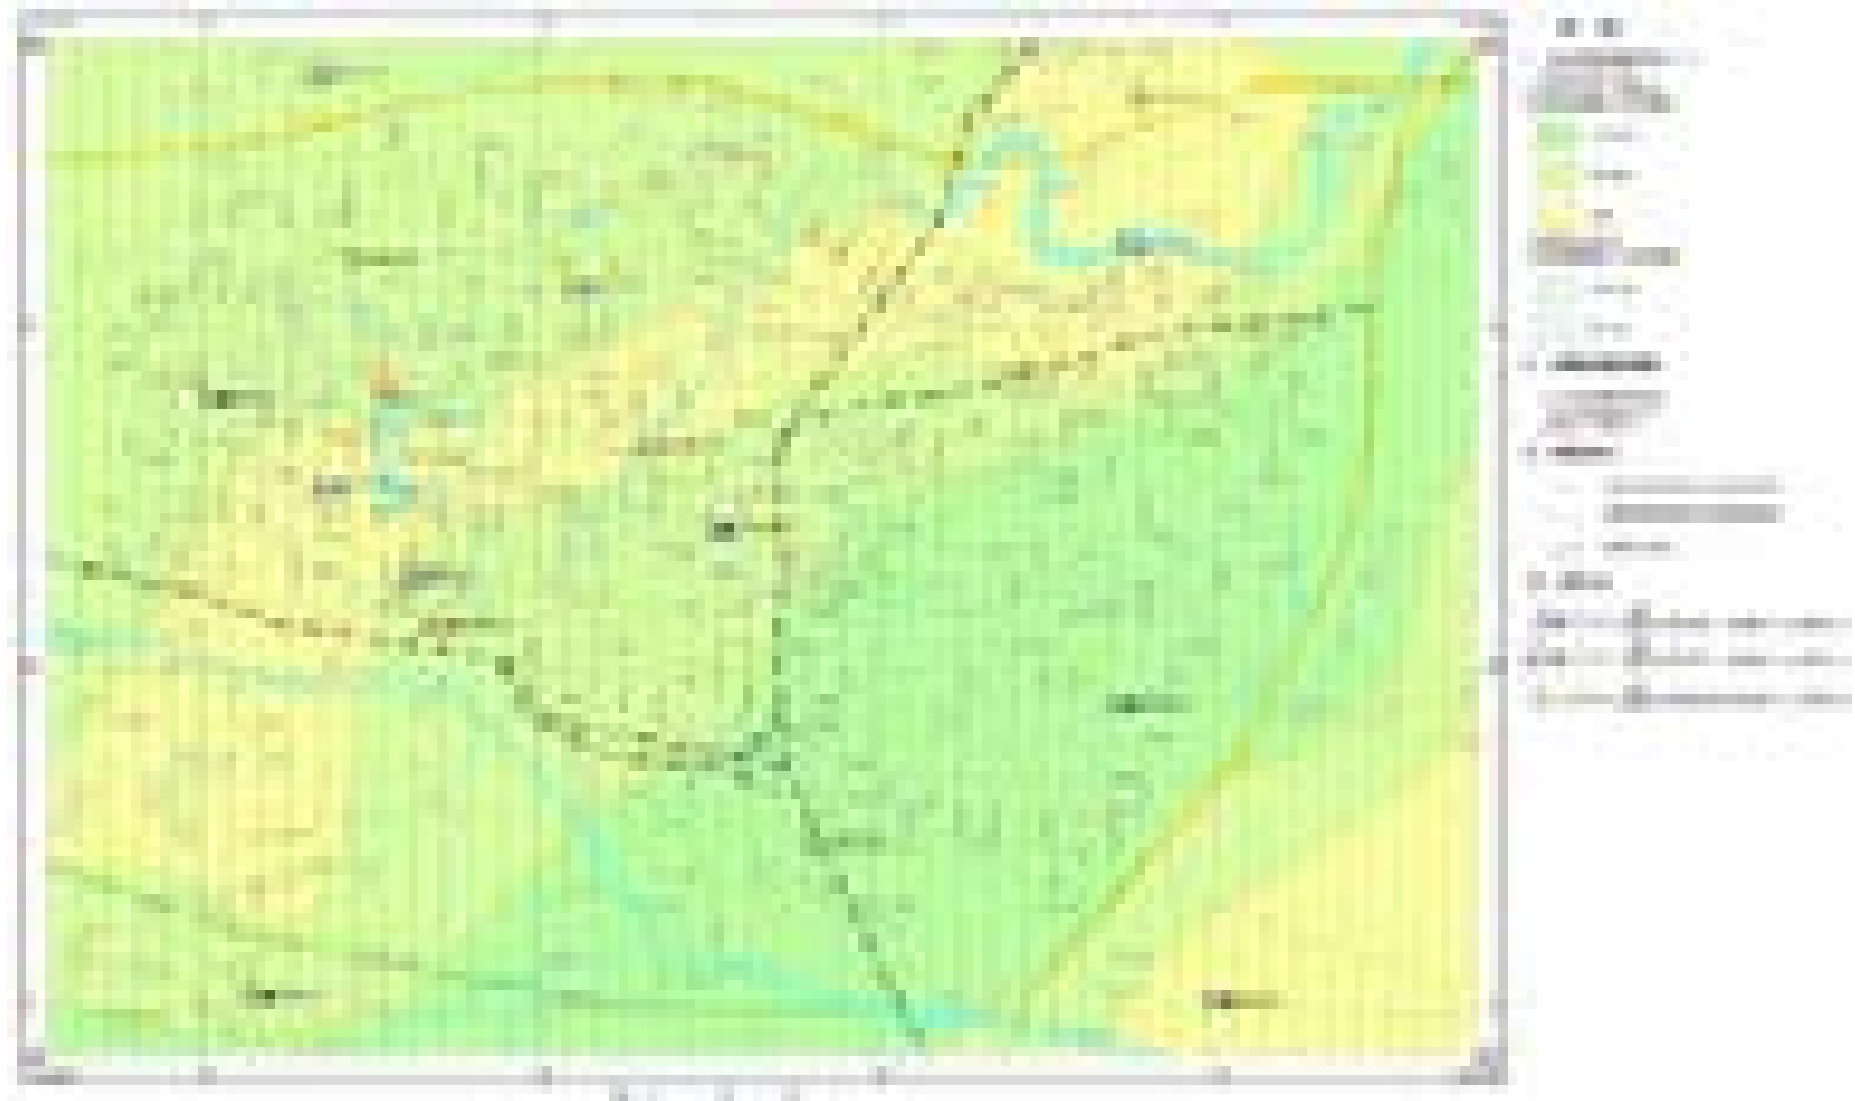
图 3.1-7 项目地块水文地质图(来源：山东省鲁南地质工程勘察院二〇一三年五月《菏泽市城区城市环境地质调查与评价报告》第21页)

牡丹区地下水为第四系孔隙潜水，主要存在于粗细不等的沙层之中（少数为粘土裂隙水）。受大气降水及河水补给，以蒸发和人工开采排泄为主。可分为：①全淡水区：分布于沿黄一带，约150km²。②层结构区及咸淡水区，浅层及中层为咸水，深层淡水顶界面埋藏较浅，一般小于200m。③淡咸淡水区，占全面积的80%，境内地下水流向大致自西向东，西部较缓，水利坡度为1/8000，东部水力坡度较陡，为1/3000。

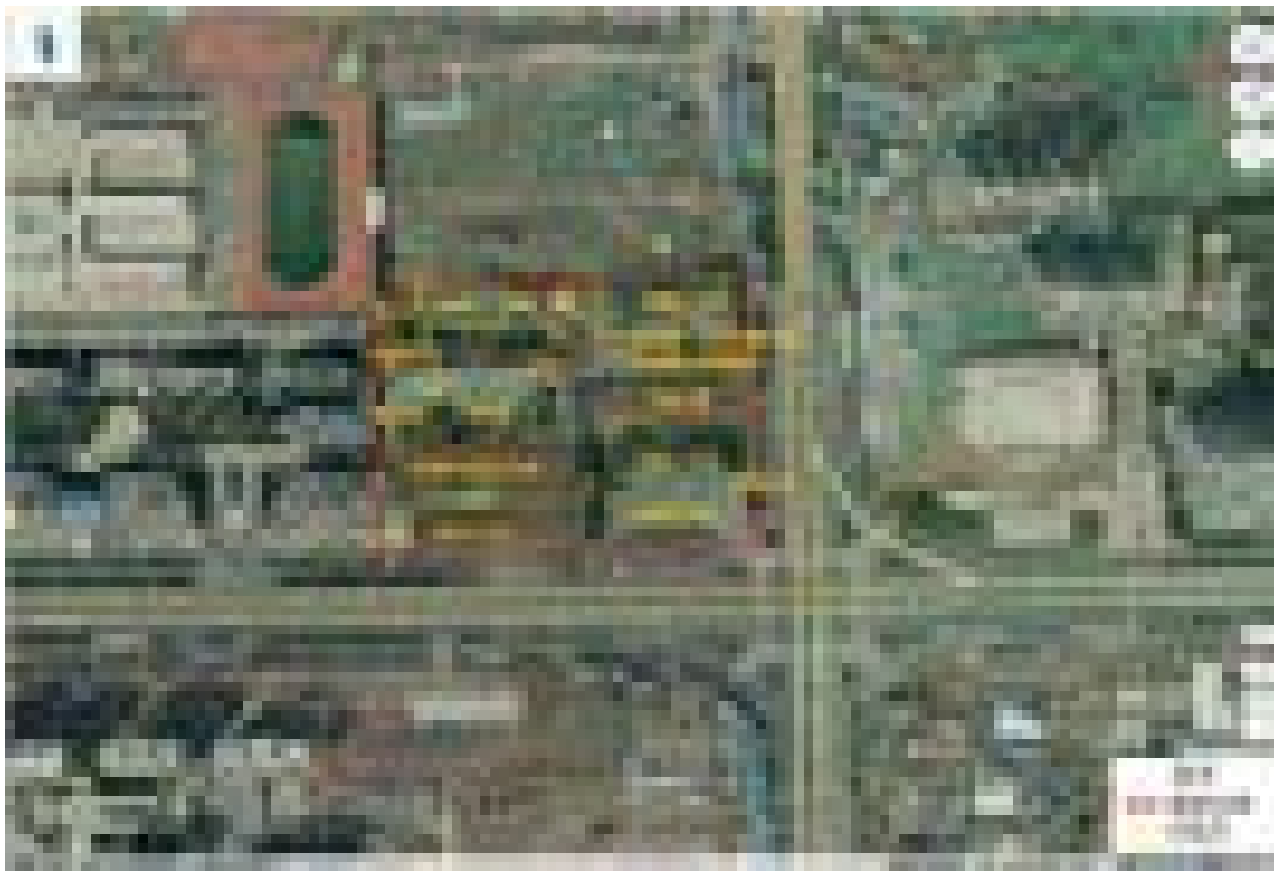
图3.3-1地块功能区现状分布图

调查地块为菏泽市牡丹区谢场新居C地块南区，地块内现已全部拆除，并进行开挖打桩，地块内建设一处施工工人临时住所。目前东北角（原生产车间5）已开挖，开挖深度约5m，长度为10m，宽度为60m，挖出的土方平铺在南侧垫高地基，地基高约2m。厂区总占地面积（拆迁红线范围）27375m²，本次调查面积为拆迁红线范围27375m²，用地红线图退线后为22062m²。地块功能区现状分布图见图 3.3-1，地块内土地利用情况见表3.3-1，地块现状图见表3.3-2：

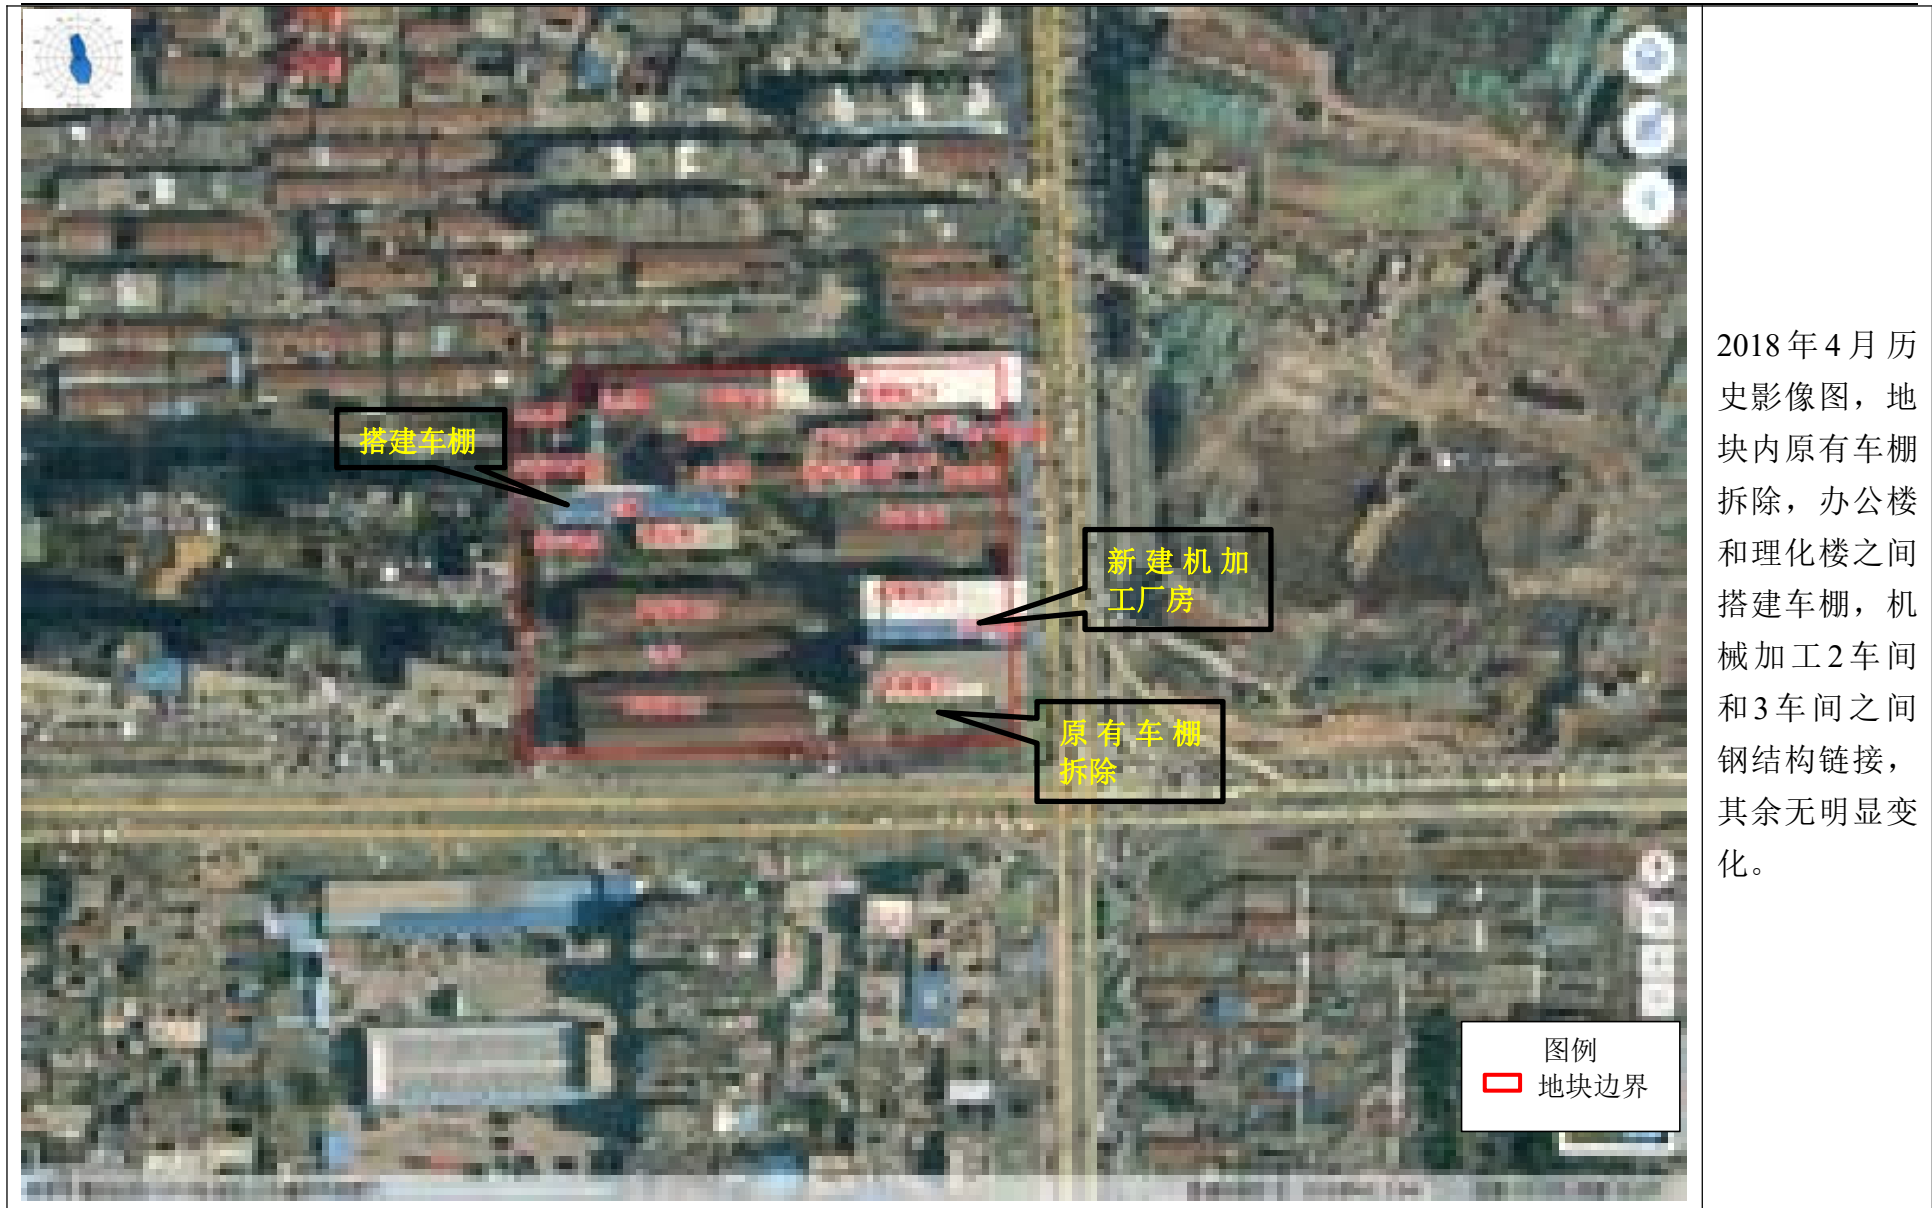
2018年4月历史影像图，地块内原有车棚拆除，办公楼和理化楼之间搭建车棚，机械加工2车间和3车间之间钢结构链接，其余无明显变化。

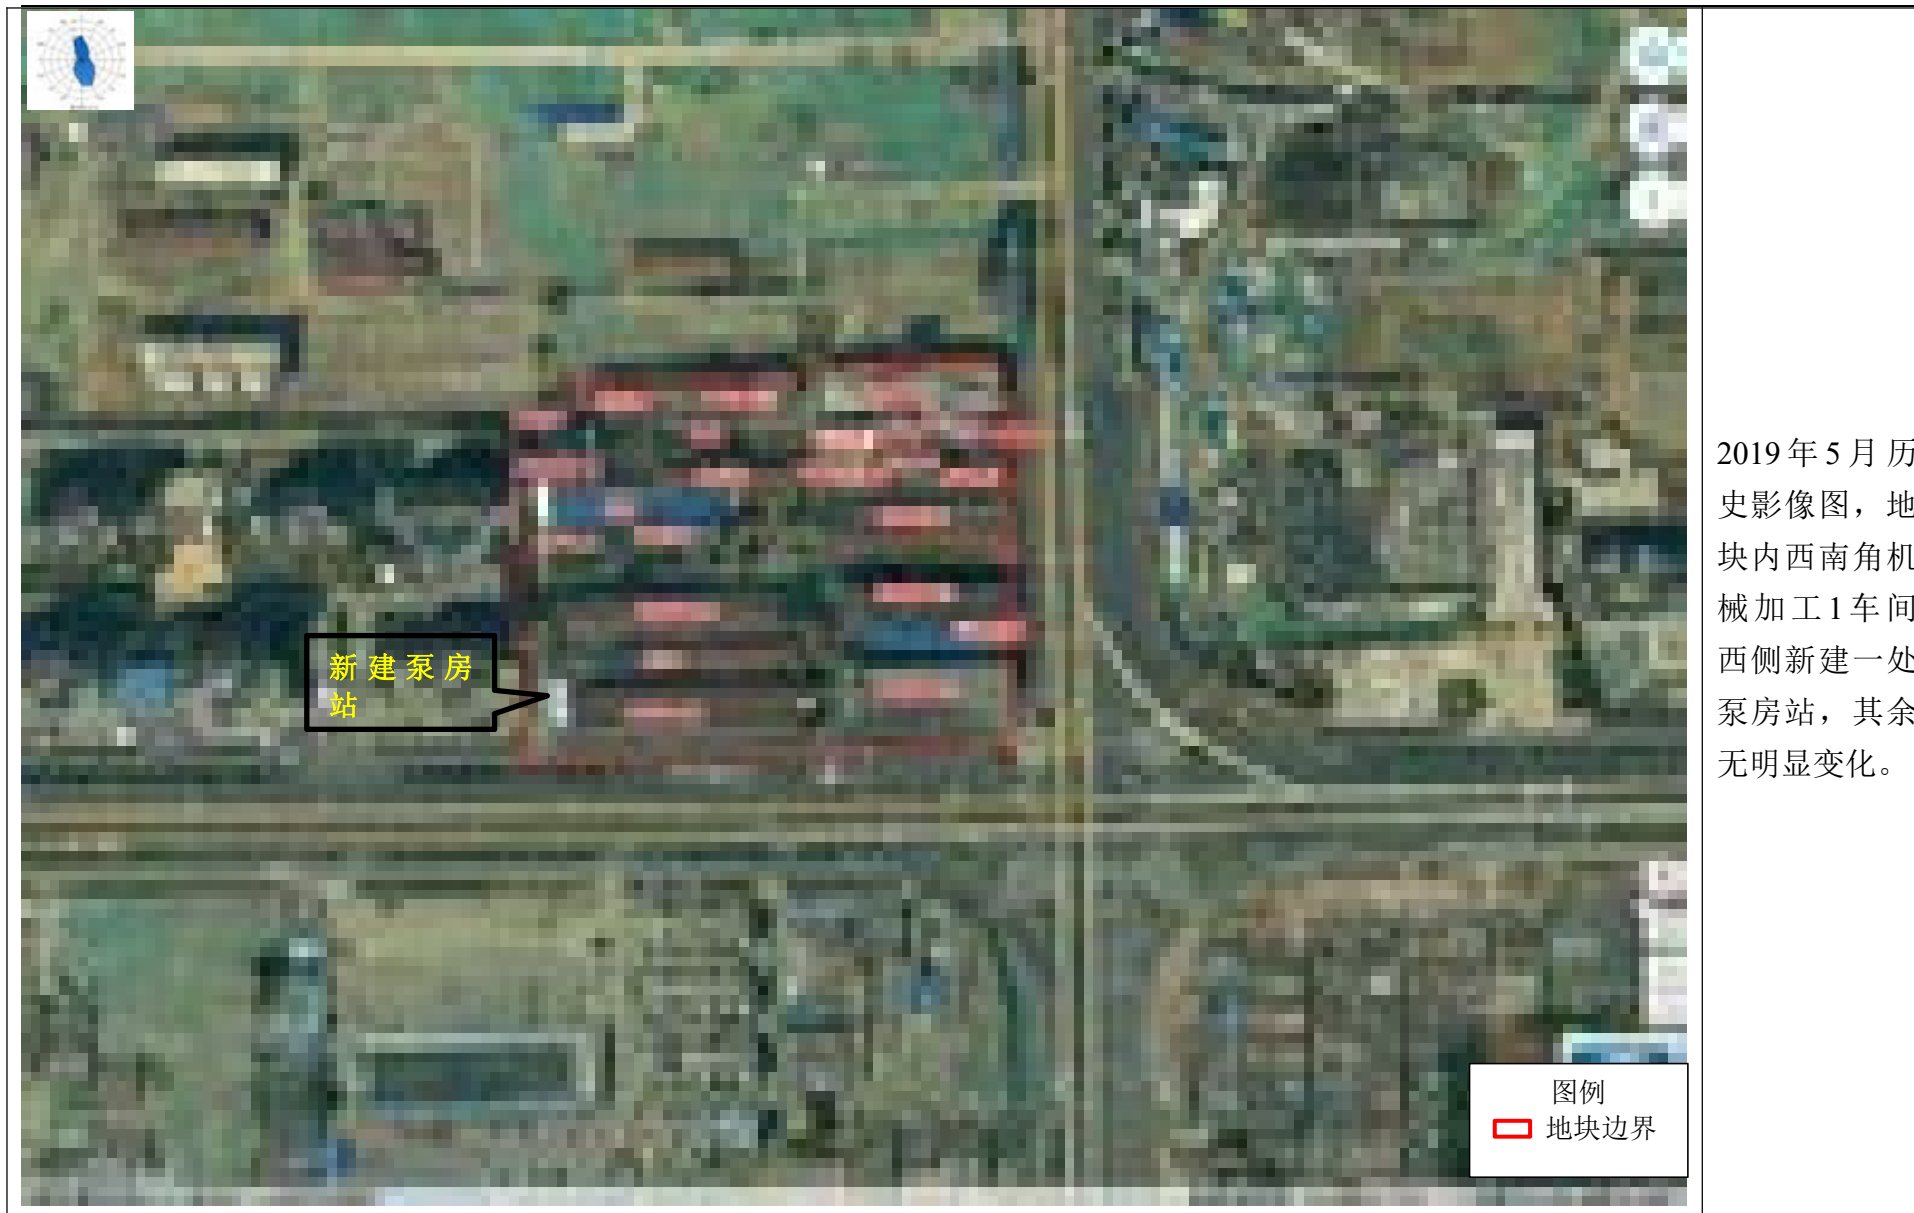
2019年5月历史影像图，地块内西南角机械加工1车间西侧新建一处泵房站，其余无明显变化。

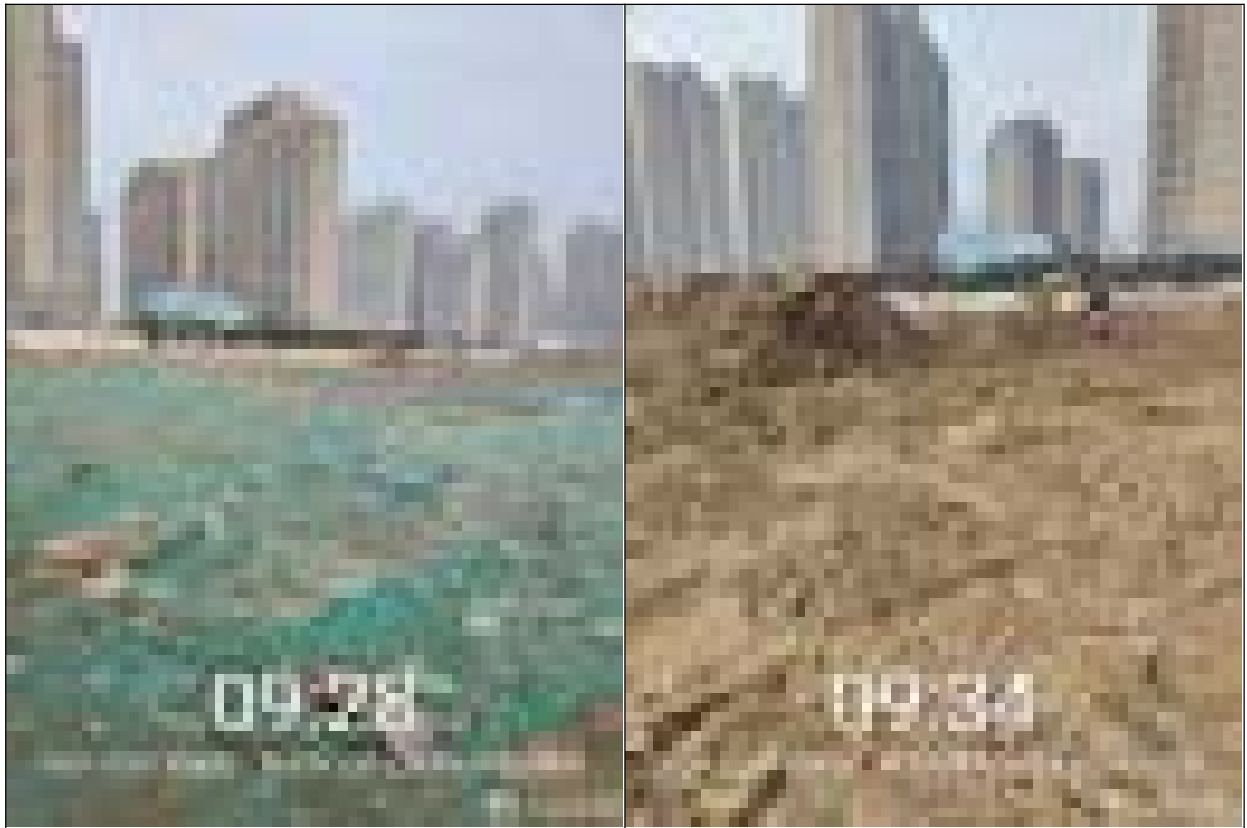
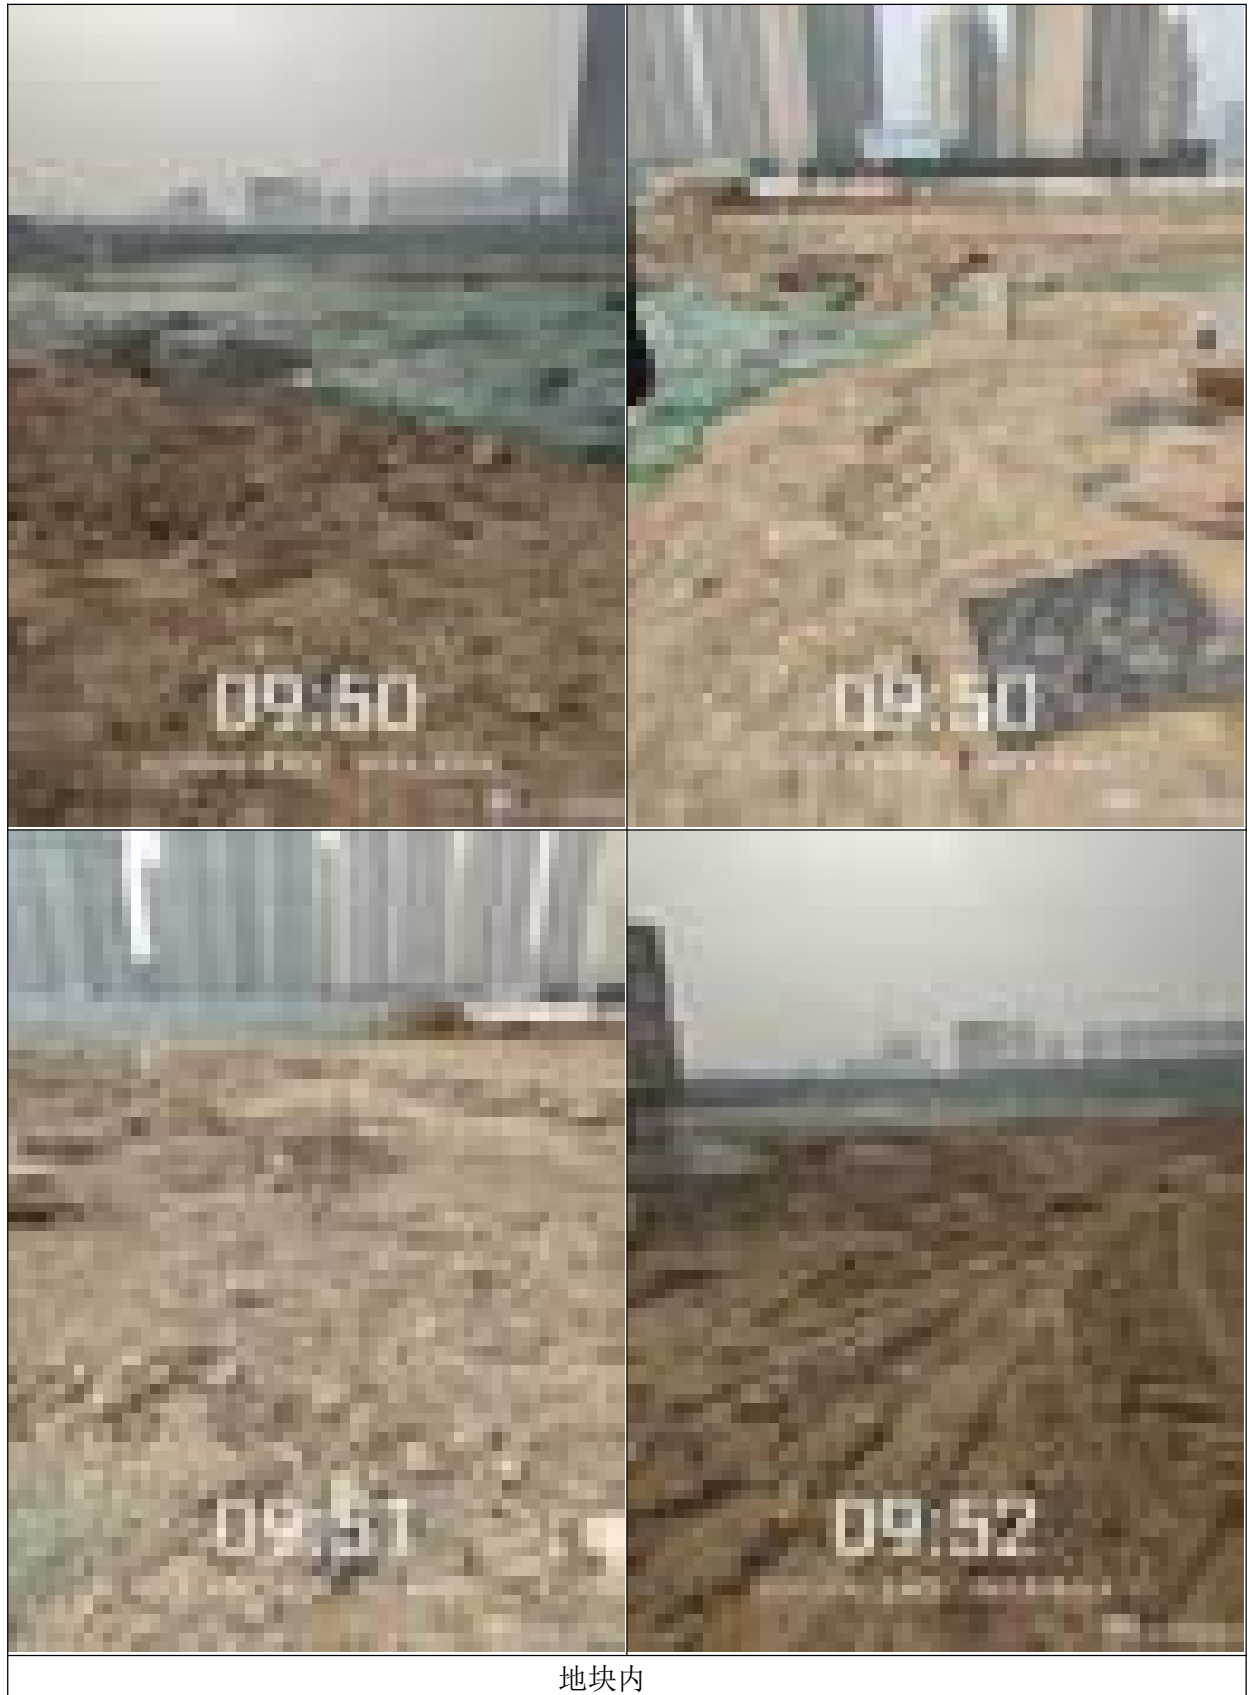
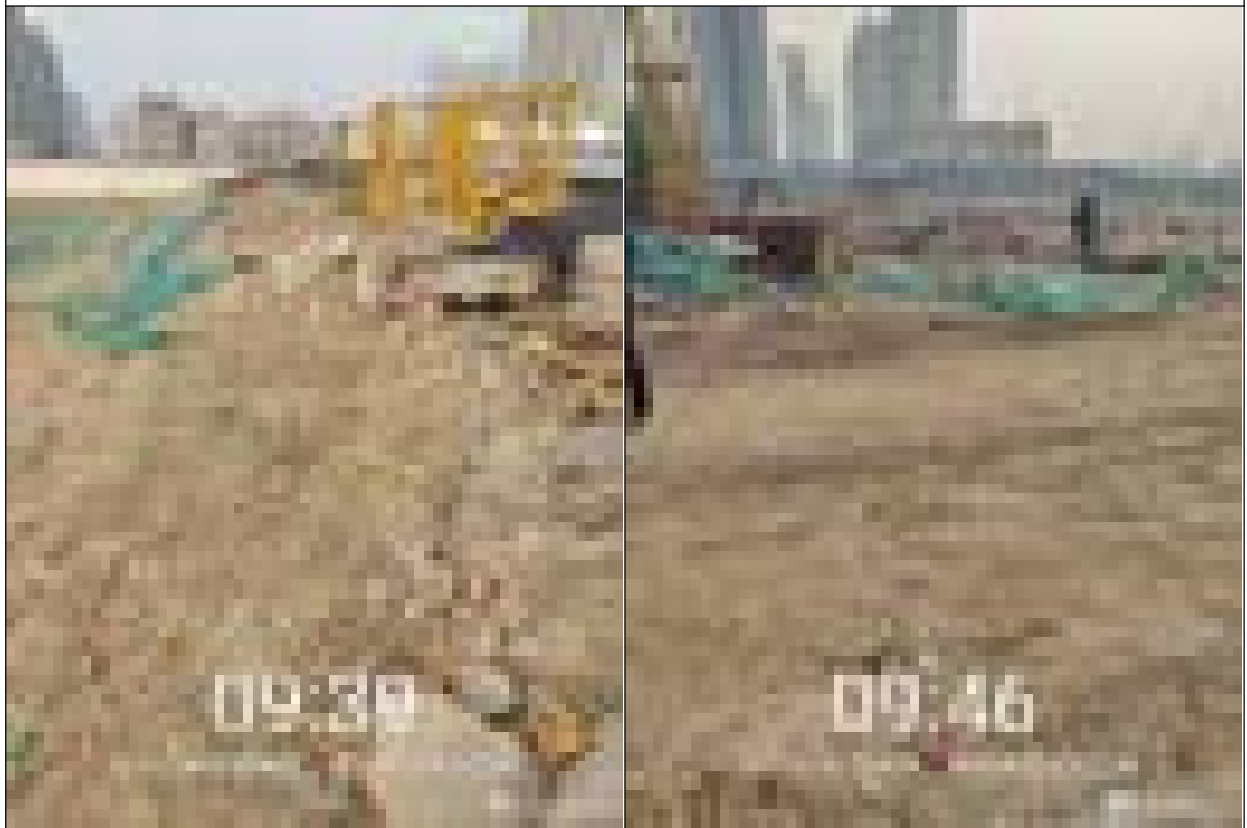
表 3.5-2 地块调现场踏勘照片

现场踏勘时，地块内原厂房都已全部拆除，原生产车间5的北半部分开挖，开挖深度约5m，长度为10m，宽度为60m，挖出的土方平铺在南侧垫高地基，地基高约2m。连同原北侧谢场新居C区建设一处居民楼，目前已打桩；东北角东边界存在一处建筑工人的临时住所，未发现地块过去使用中留下的可能造成土壤和地下水污染迹象，未辨识到地块内散发出异常气味。现场踏勘照片见表3.5-2。

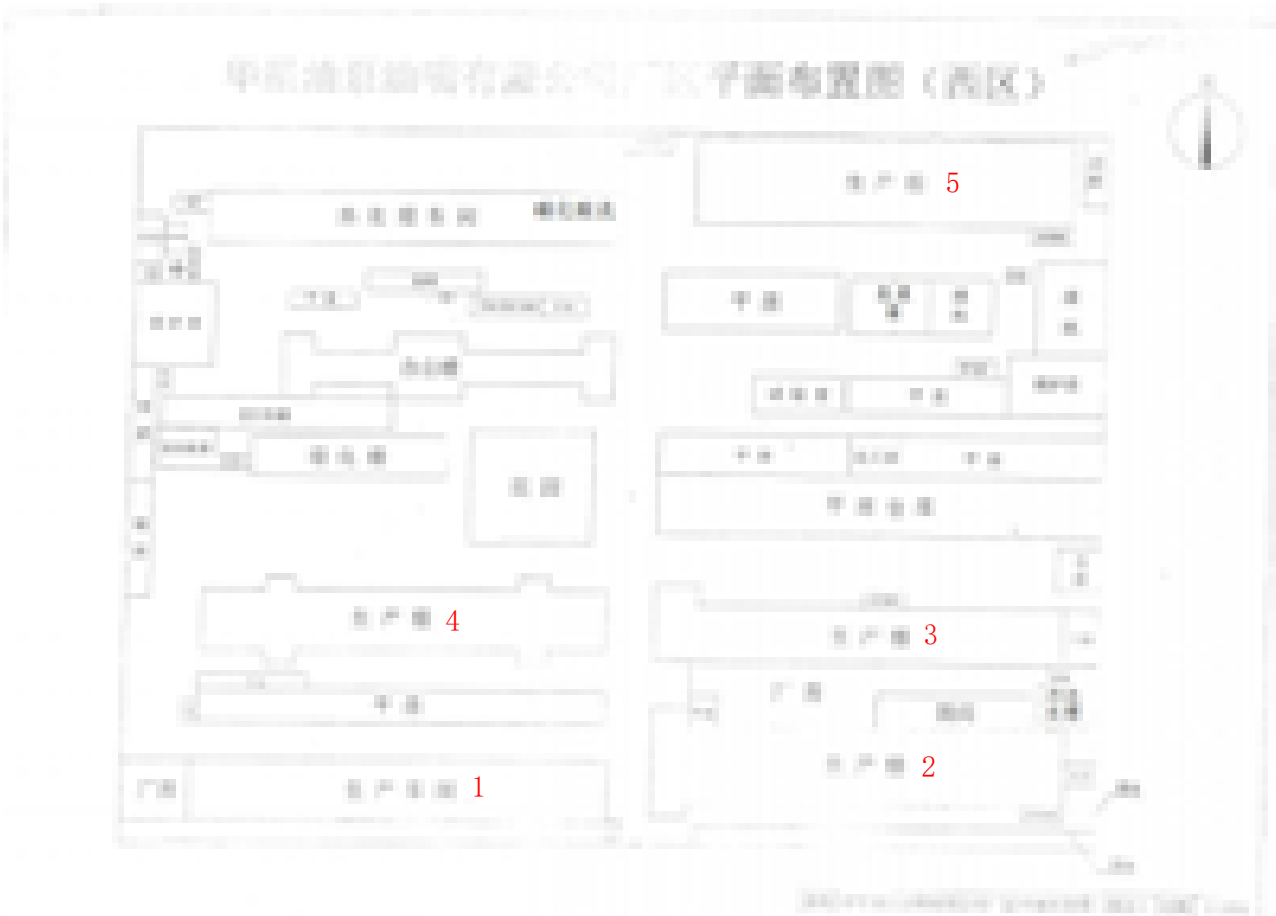
图3.5-2 山东菏泽华星油泵油嘴厂区平面布置图

项目产生的废气主要为柴油喷雾产生的气雾，通过集气罩收集，引到光氧+活性炭废气处理系统处理，经处理达标后通过排气筒排放，潜在特征污染物为石油烃、挥发性有机物；西侧锅炉采用燃煤，已废弃，停用20-30年，锅炉燃烧产生的废气经排气筒排放，堆煤区位于锅炉房内，潜在特征污染物为汞、砷、苯并[a]芘；东侧锅炉为燃气锅炉，锅炉燃烧产生的废气经15m排气筒排放；热处理车间主要对工件进行清洁、保温、淬火、半成品，清洁和保温均采用电加热方式，清洁采用氢气进行除锈，淬火采用氮气进行淬火，不产生废气和废水；热处理炉采用设备冷却水隔套冷却，冷却水循环使用，不外排，不存在潜在特征污染物。酸洗磷化工序位于热处理车间内东侧，在酸洗磷化过程产生废水，潜在特征污染物为pH、总磷；理化楼主要分析钢材的物理性能如延展性、抗拉性等，不存在特征污染物；试验室主要测试油嘴油泵与柴油机的契合性，潜在特征污染物为石油烃、铜、铬、镍等。清洗车间主要是用柴油清洗掉光磨油泵油嘴表面的碎屑等杂质，潜在特征污染物为石油烃、挥发性有机物等，不存在电镀工序。

- 3、钻孔柱状图、工程剖面图缺少签字等；已补充签字，见报告P28-P30；
- 4、平面布置及卫星图中，明确危废间、污水站等，明确清洗车间用途，是否存在电镀？已在平面布置图和卫星图中明确危废和污水站位置，见报告P37-P45、P76；已明确清洗车间用途，见报告P73、P77；
- 5、酸洗磷化车间和热处理车间在一个车间？在一个车间内不同分区，见报告P34；

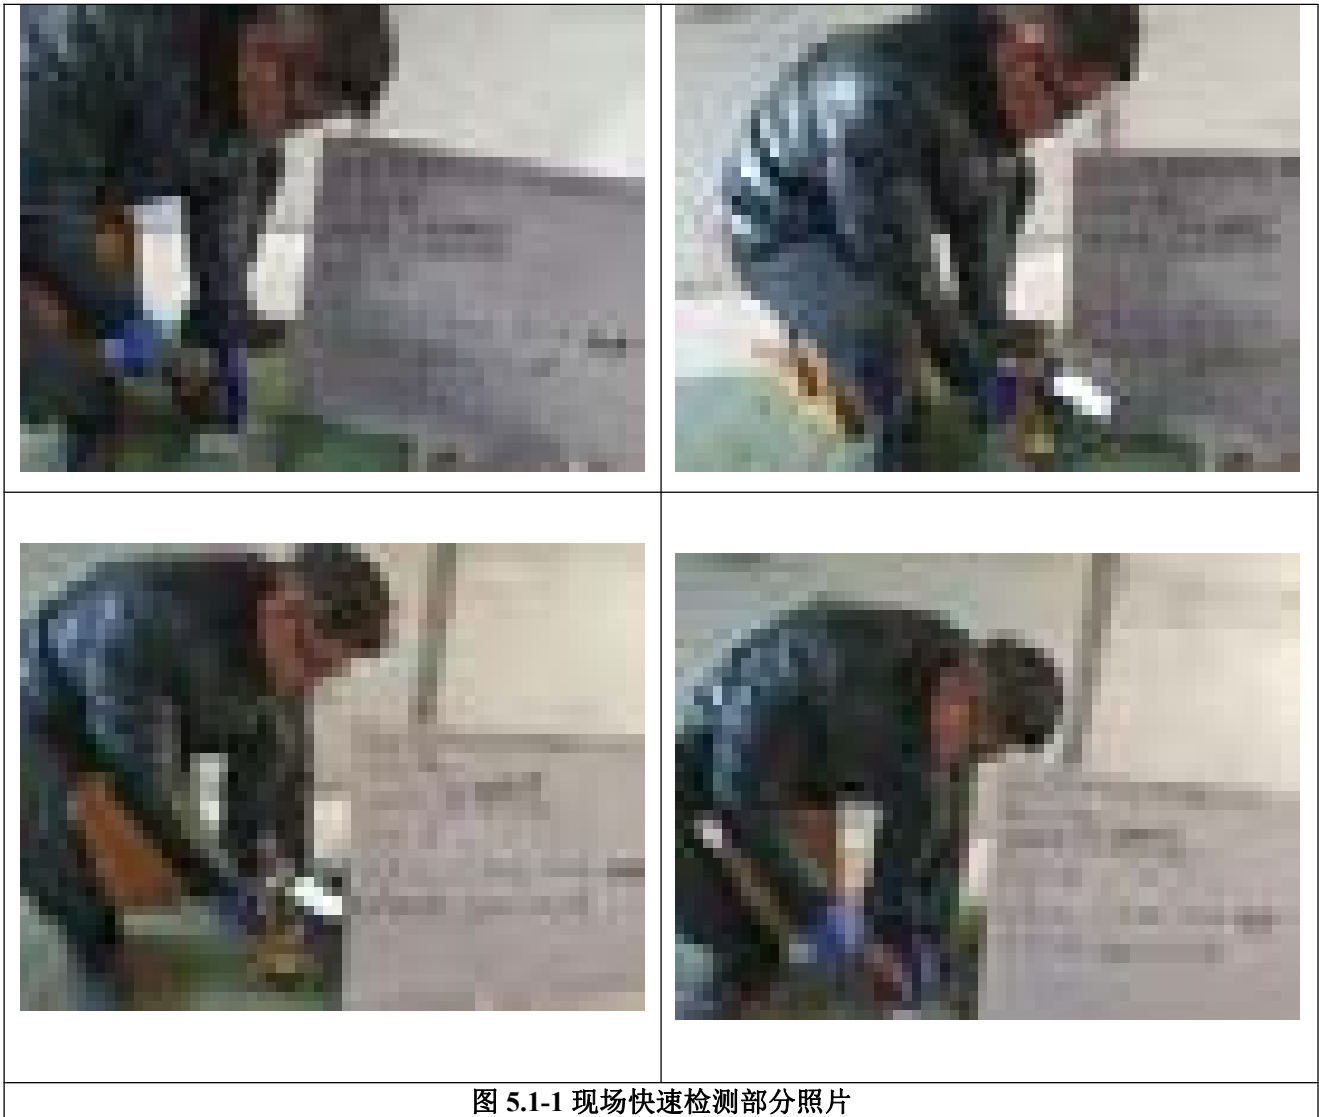
图 5.1-1 现场快速检测部分照片

重金属样品快检操作要求：土壤重金属快速检测方法分析前将 XRF 开机预热 15-30min，清理土壤表面石块、杂物；土壤表面保持平坦，保证检测端与土壤表面充分接触，压实土壤增加土壤的紧密度。土壤样品厚度至少达到 1cm，检测时间为 90 秒。

现场快速检测照片见图 5.2-1。
